# 行橋市観光看板安全性点検及び 総合評価業務委託

## 【業務概要版】

令和6年3月

行橋市 産業振興部 商業観光課

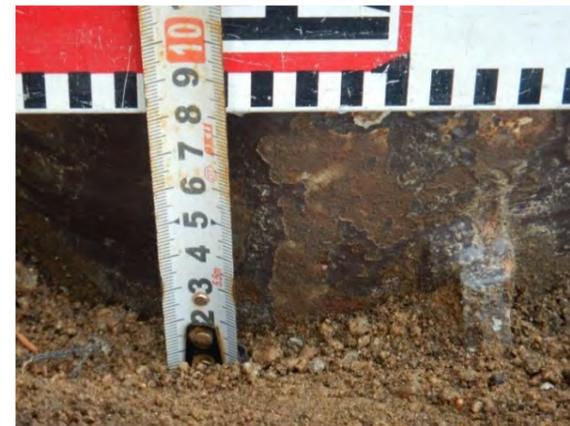
管理番号 202309

区分 A 箇所については支柱基部の土砂を掘削し支柱の腐食状況の調査を行った。

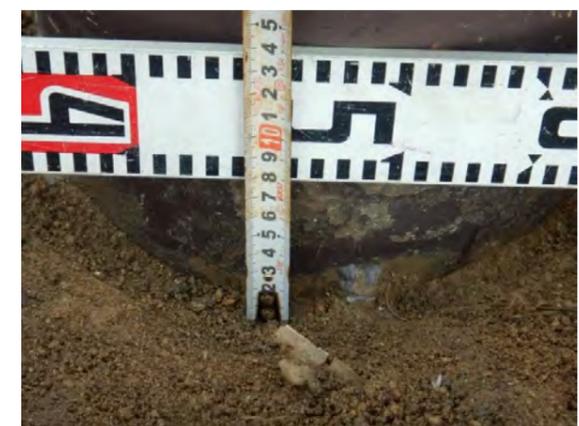
管理番号 202310

10	202310	一般国道10号 行橋バイパス	下り	片持式（F型）	26,142台/24h	II	I	I			II	・支柱（下部）の腐食及び路面境界部（GL-0、GL-40）に生じている防食機能の劣化は、予防保全の観点から再塗装（タッチアップ塗装）するのが望ましい。 ・横梁本体及び横梁表面に生じている軽微な防食機能劣化は、機会を見て再塗装するのが望ましい。 ・支柱上部に生じているキャップ欠損は、機会を見て更新するのが望ましい。
11	202311	福岡県道34号 行橋添田線	下り	添架式	8,360台/24h	-	-	I			I	・自立った劣化、損傷は確認されない。 ・構造物の機能に支障が生じていない状態。
12	202312	一般国道496号	下り	路側式	21,139台/24h	I	-	I			I	・自立った劣化、損傷は確認されない。
13	202313	福岡県道34号 行橋添田線	下り	片持式（逆L型）	21,139台/24h	I	I	I			I	・支柱、横梁及び標識板等に損傷は、生じていない。
14	202314	福岡県道58号 椎田勝山線	下り	路側式	12,322台/24h	I	-	I			I	・看板の表面が汚れており、視認性を高めるため表面清掃を行うことが望ましい。 ・構造物の機能に支障が生じていない状態。
15	202315	福岡県道58号 椎田勝山線	上り	路側式	12,322台/24h	I	-	I			I	・自立った劣化、損傷は確認されない。
16	202316	福岡県道58号 椎田勝山線	下り	路側式	12,322台/24h	I	-	I			I	・自立った劣化、損傷は確認されない。 ・構造物の機能に支障が生じていない状態。
17	202317	旧県道線	下り	路側式		I	-	I			I	・自立った劣化、損傷は確認されない。 ・構造物の機能に支障が生じていない状態。
18	202318	旧県道線	下り	路側式		I	-	I			I	・自立った劣化、損傷は確認されない。 ・構造物の機能に支障が生じていない状態。
19	202319	屋敷田・藤本線	上り	路側式		I	-	I			I	・自立った劣化、損傷は確認されない。 ・構造物の機能に支障が生じていない状態。
