遺跡の変遷

福原長者原官衙遺跡

Fukubaru-Chojabaru Government Office Site

遺跡復元図(Ⅱ期)

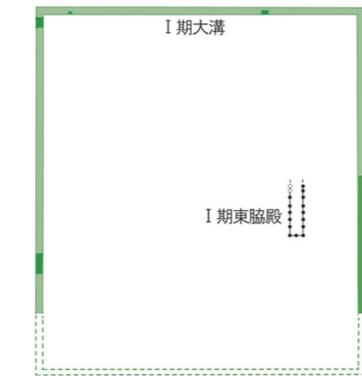
I期 西暦 680～700年頃

I期 7世紀末頃（飛鳥時代）に役所が設置された最初の段階です。幅3mの大溝が東西130m、南北135m以上の敷地を囲んでいます。この段階で既に一般的な国庁より広大です。大溝の内部の様子はほとんどわかりませんが、南北17m以上の長い建物があったようです。

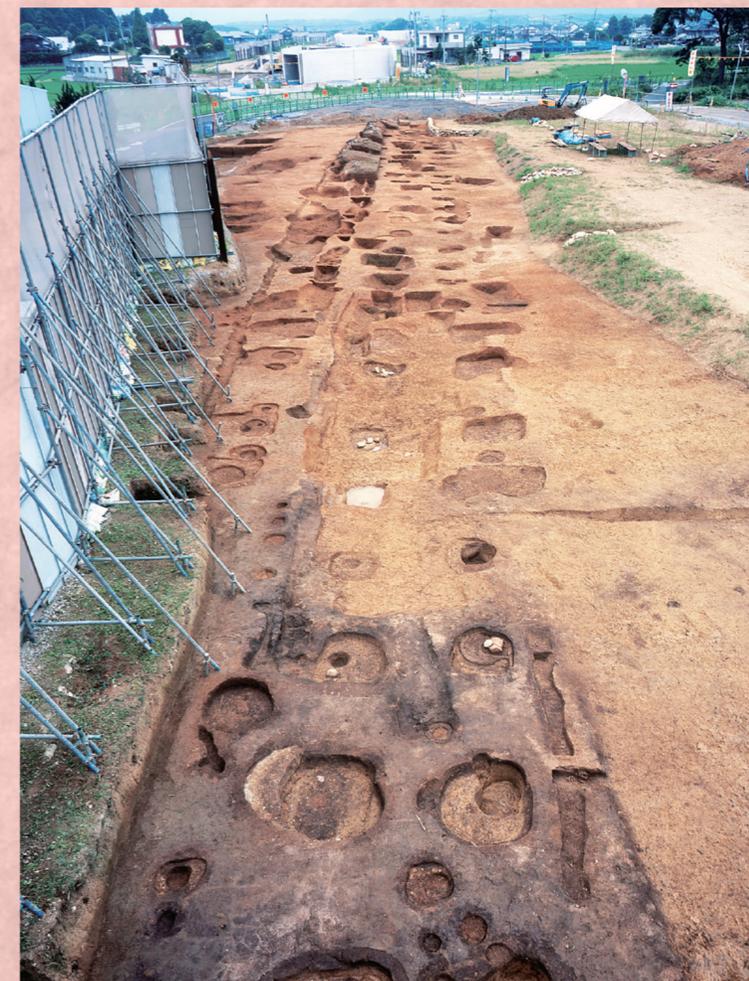
南門と回廊状遺構 九州歴史資料館 提供

この役所は建物が建っている空間を、内側から順に遮蔽施設(回廊状遺構)、幅11mの空き地(空閑地)、大溝が囲んでいます。役所の正門にあたる南門は、幅9mもある大きなもので、柱の痕跡の太さから、高さもあったことが推測されます。

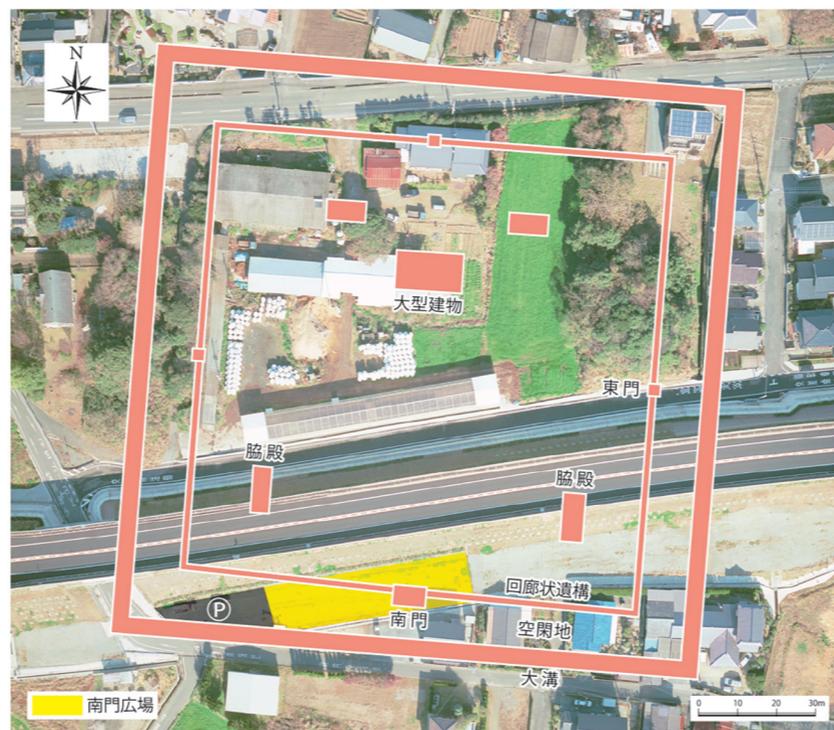
▲遺跡の推定範囲(Ⅱ期)

この役所の敷地は外側の大溝まで含めると東西128m、南北135m以上という広さで、8世紀に入るとさらに一辺150mの正方形に拡張されます。他の地域の国庁は一辺70mから100mであることが一般的であり、福原長者原官衙遺跡が格段に大きな役所だったことがわかります。この大きさは、九州の国々を統轄していた大宰府政庁に迫る規模です。
