遺跡の変遷

国指定史跡

福原長者原官衙遺跡

Fukubaru-Chojabaru Government Office Site

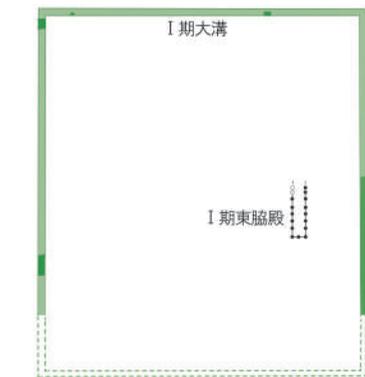
I期 西暦 680～700年頃

I期 7世紀末頃（飛鳥時代）に役所が設置された最初の段階です。幅3mの大溝が東西130m、南北135m以上の敷地を囲んでいます。この段階で既に一般的な国庁より広大です。大溝の内部の様子はほとんどわかりませんが、南北17m以上の長い建物があったようです。

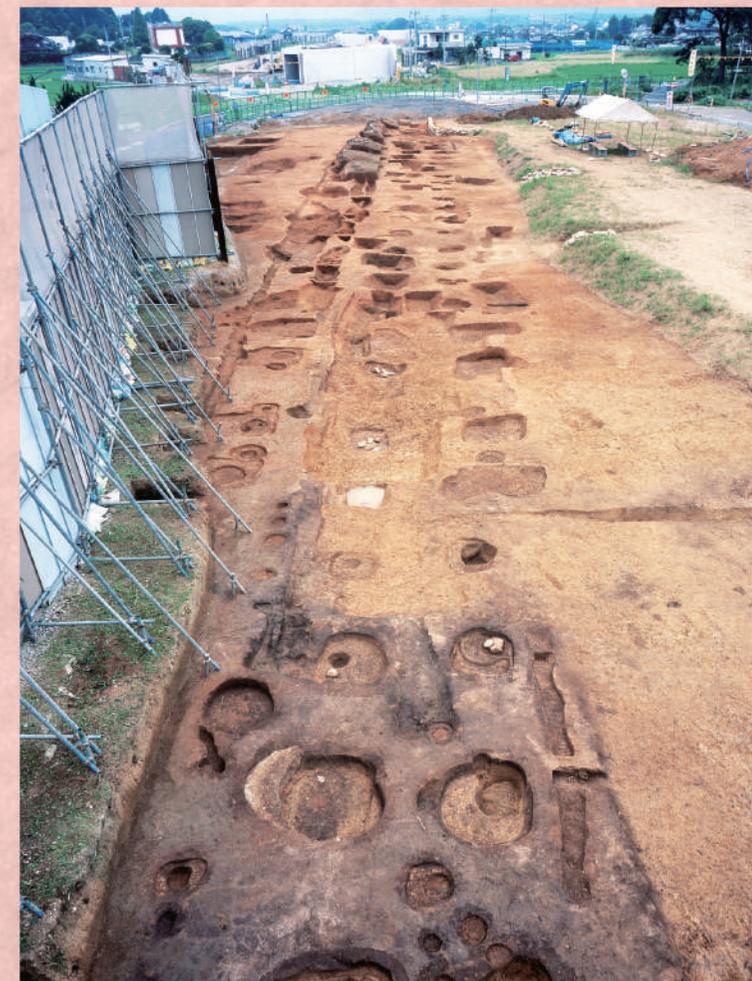
南門と回廊状遺構 九州歴史資料館 提供

役所の正門にあたる南門は、本柱の前後に8本の控え柱が並ぶ八脚門という格式の高い構造でした。建物は幅9m、中央の通路幅も3m以上と大きく、柱の痕跡の太さから高さもある立派な門だったようです。

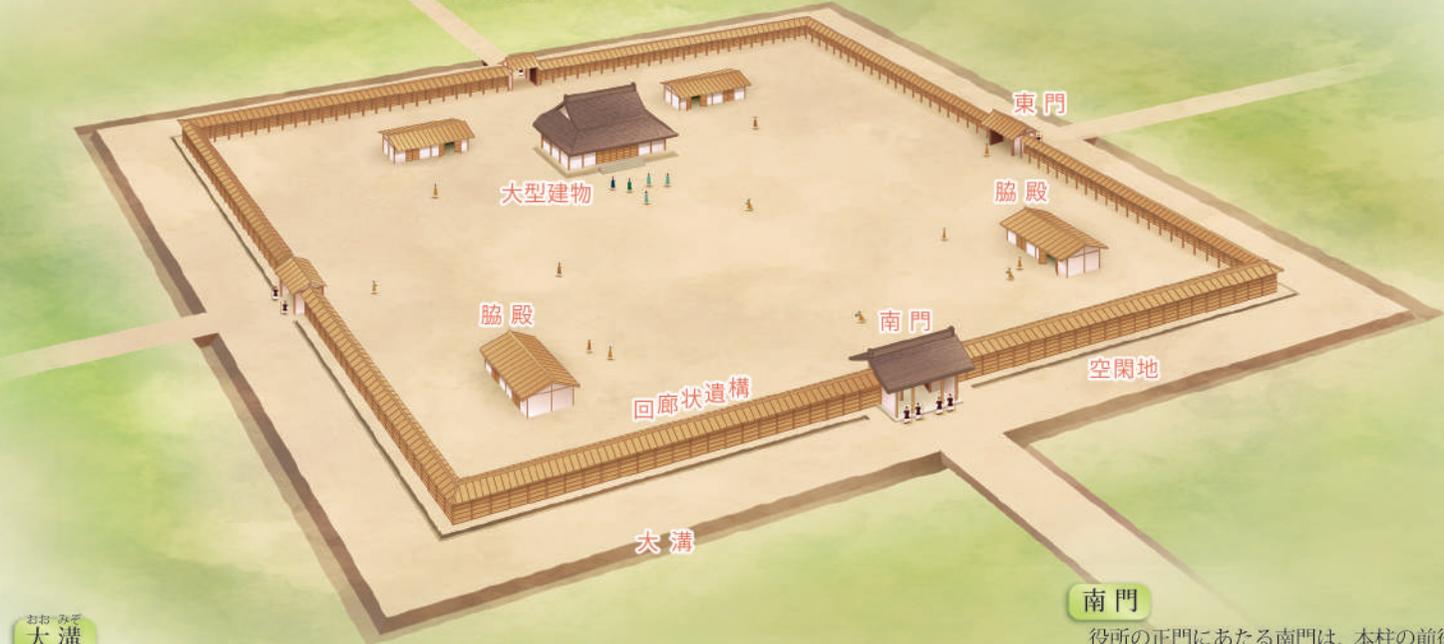
遺跡復元図(Ⅱ期)

古代の役所の建物は、儀式的舞台となる広場を囲むように計画的に配置されています。福原長者原官衙遺跡では広場の北側に最も大きい建物があり、役所の中心施設である「正殿」だと考えられています。

広場の東西には対称に「脇殿」が建ち、ここで事務が行われていたと考えられます。建物はすべて地面に穴を掘って柱をたてる掘立柱建物で、瓦がほとんど出土しないことから、屋根は板葺きや檜皮葺きだと考えられます。

Ⅱ期の段階につくられた遮蔽施設です。役所の内外を区別し、外部からの進入を防ぐとともに、施設の権威を高める効果があったと考えられます。発掘調査で2列の柱が一辺約130mの正方形に立てられていたことがわかりましたが、地上の構造が回廊(屋根つきの廊下)だったか、控え柱で裏側から支える板塀だったかはわかりません(図では回廊として復元しています)。

最も外側をめぐる大溝は幅が5mもあり、福原長者原官衙遺跡が軍事施設としての役割を持っていた可能性も指摘されています。

東門は四脚門で、通路幅も2.4mと南門に比べ小ぶりな門です。

回廊状遺構と大溝の間の空閑地は当時の皇居である藤原宮を模して設けたものとみられますが、全国でも3ヶ所にしかみられない特殊な構造です。役所の敷地を外部と区別し、立派に見せる効果があったと考えられます。

この役所は建物が建っている空間を、内側から順に遮蔽施設(回廊状遺構)、幅11mの空き地(空閑地)、大溝が囲んでいます。役所の正門にあたる南門は、幅9mもある大きなもので、柱の痕跡の太さから、高さもあったことが推測されます。

あえて広い空閑地を作ったのは、役所を立派に見せる工夫だと考えられますが、当時の皇居である藤原宮を模したと考えられる構造で、当時最高の格式のデザインが採用されました。
